# КОНТРОЛЬ КЛЕЕНЫХ СОТОВЫХ КОНСТРУКЦИЙ САМОЛЕТОВ ГА С ПРИМЕНЕНИЕМ СОВРЕМЕННЫХ МЕТОДОВ И СРЕДСТВ НЕРАЗРУШАЮЩЕГО КОНТРОЛЯ В ЭКСПЛУАТАЦИИ

Н.Т.Азаров, Ю.А. Миколайчук, В.Н. Цирг

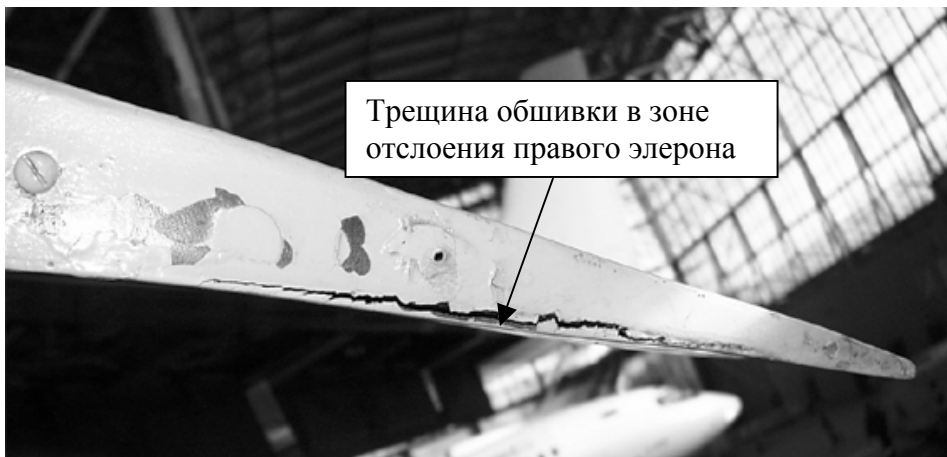
*Рис. 3*

На фотографии Рис.3 показано увеличенное изображение боковой поверхности элерона с трещиной в месте отслоения.
